Terremoto de Cinchona reveló errores constructivos

Cristina Carmona, Comunicación CFIA

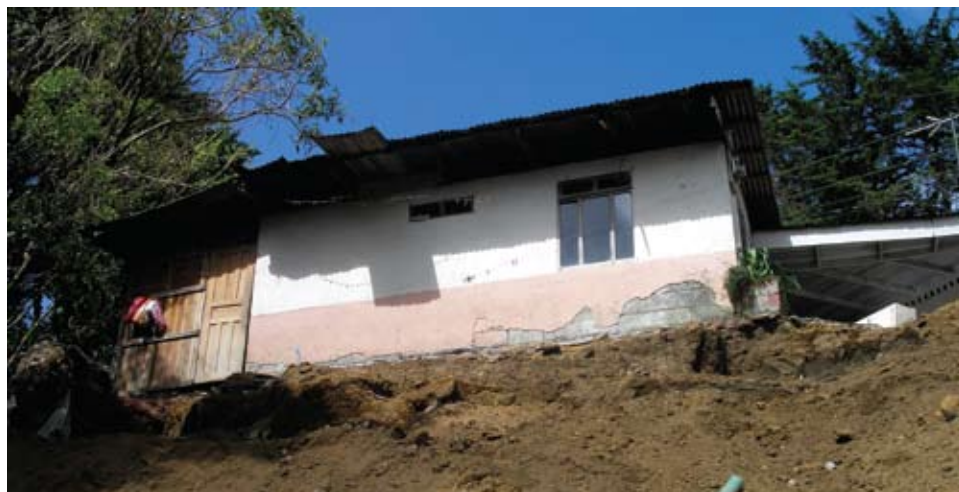
Vivienda al borde de un talud inestable.

- Muchas de las estructuras dañadas se construyeron sobre taludes inestables o cerca de ellos. Los estudios de suelos y los estudios de estabilidad de taludes pueden evitar en gran medida este tipo de problemas.

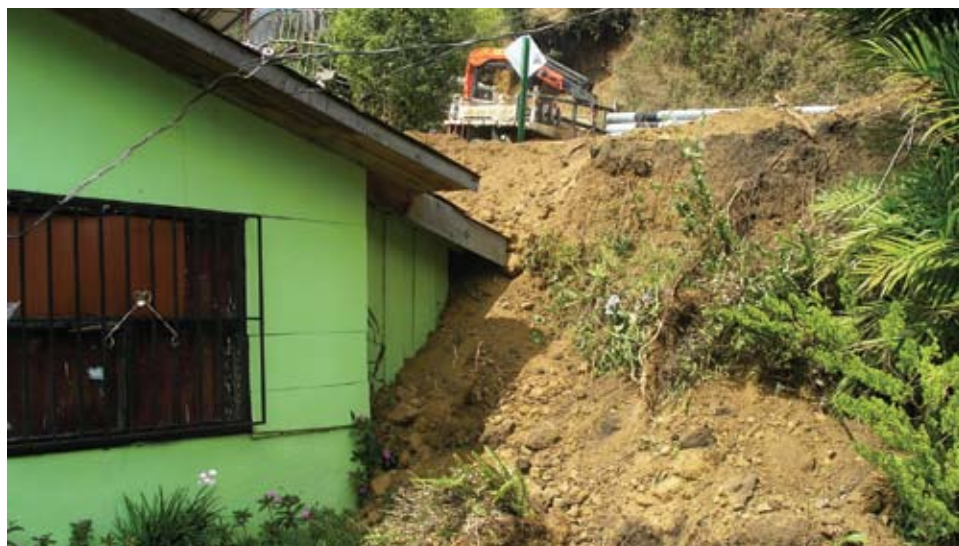
- a) Deslizamientos: muchas casas tuvieron que soportar fuertes empujes de tierra por el deslizamiento de los terrenos; en muchos casos existía una carencia de muros de retención de protección.

Empuje de tierra por deslizamiento del terreno superior.

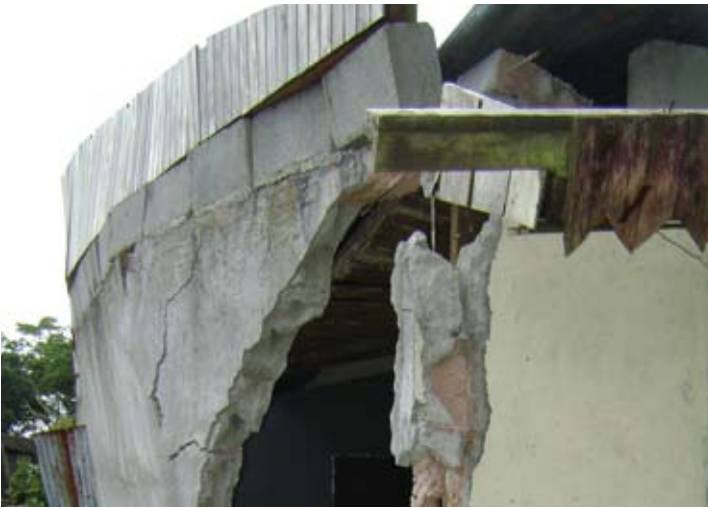
Esquina desintegrada. Nótese la ausencia de acero horizontal así como de la viga corona.

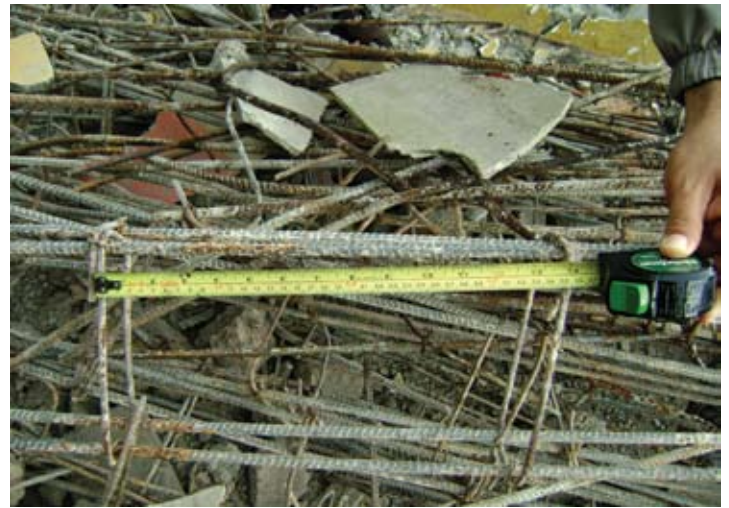
Aros con una separación de 33 cm, incumpliendo las recomendaciones del CSCR.

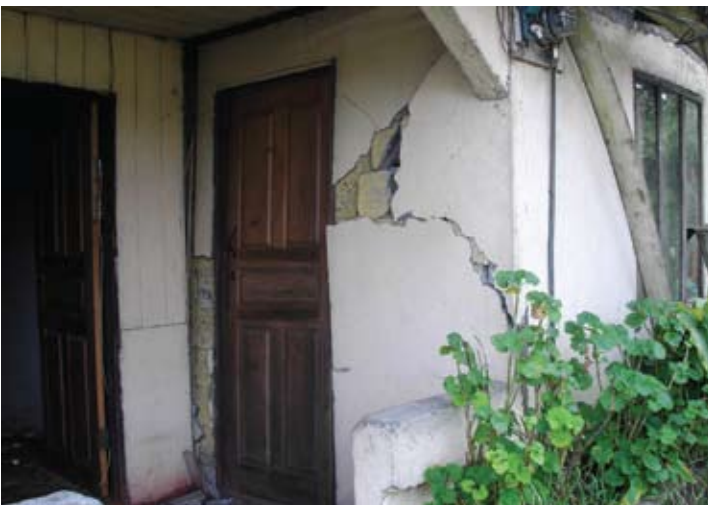
Grietas de cortante en un paño de mampostería sin refuerzo.

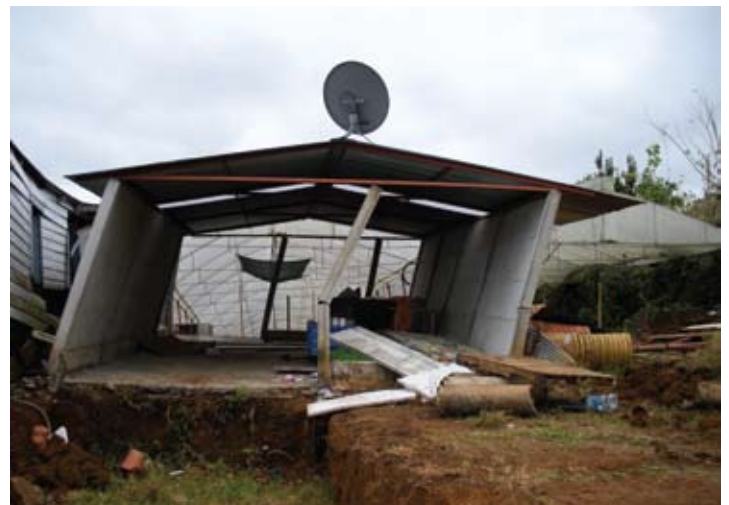
Estructura deformada lateralmente por la falta de rigidez en uno de sus ejes principales.

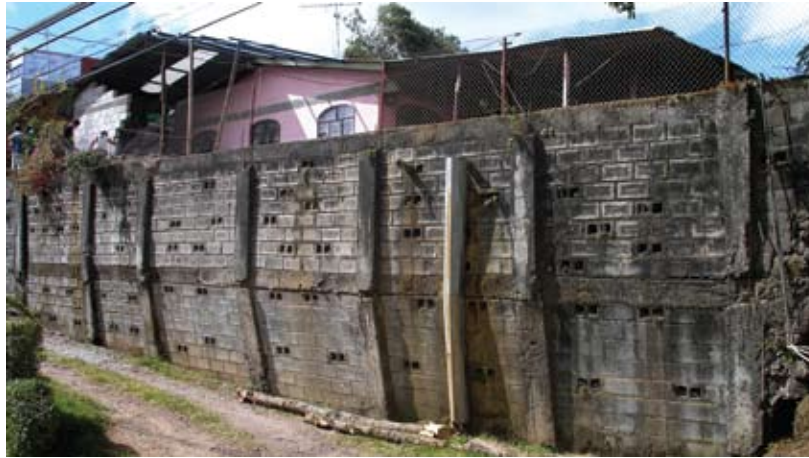
Muro de retención deformado, que amenaza con colapsar.

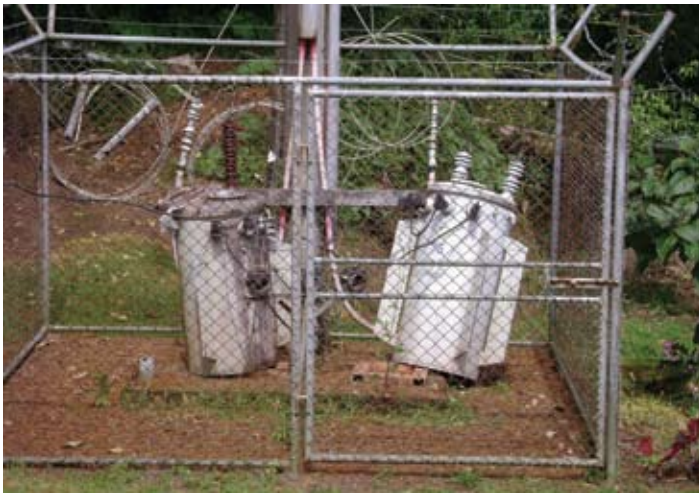
(abajo)
Transformadores que no estaban debidamente apoyados.

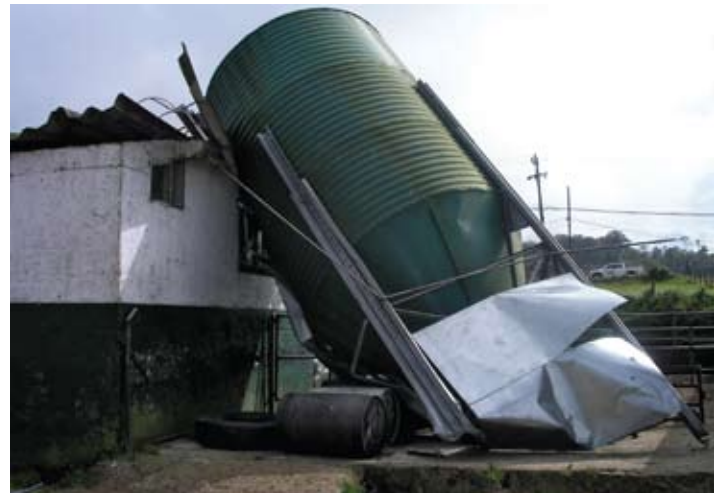
Tanque de melaza colapsado. Es evidente que estas estructuras fueron diseñadas para condiciones no sísmicas probablemente típicas del país de origen.

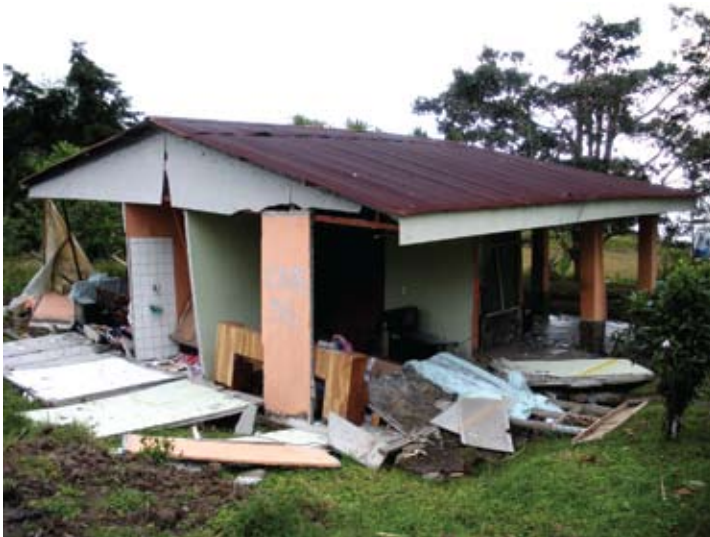
- Los sistemas de concreto prefabricado para viviendas tuvieron un comportamiento aceptable. Sin embargo, los sistemas a base de baldosas verticales se mostraron sustancialmente más vulnerables y peligrosos.

Falla en el sistema de paneles verticales, por falta de un amarre en la parte superior de las paredes
